**Storia di un caso relativo  
all'analisi di un relitto**

**Lezioni tratte dall'indagine sull'incidente aereo  
di Ustica**

**A. Frank Taylor**

**Università di Cranfield** – attualmente membro docente esterno

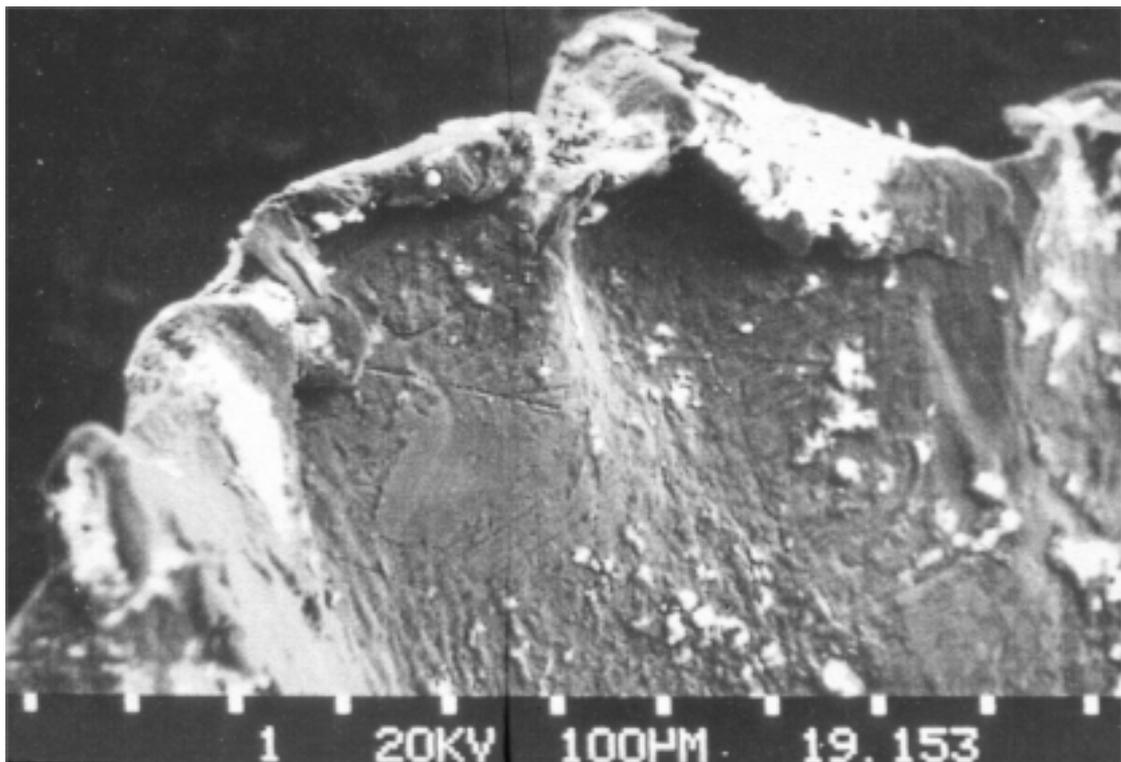
Frammenti con presenza di "hot gas wash" e bordi arrotondati, tipici dei danni da esplosione

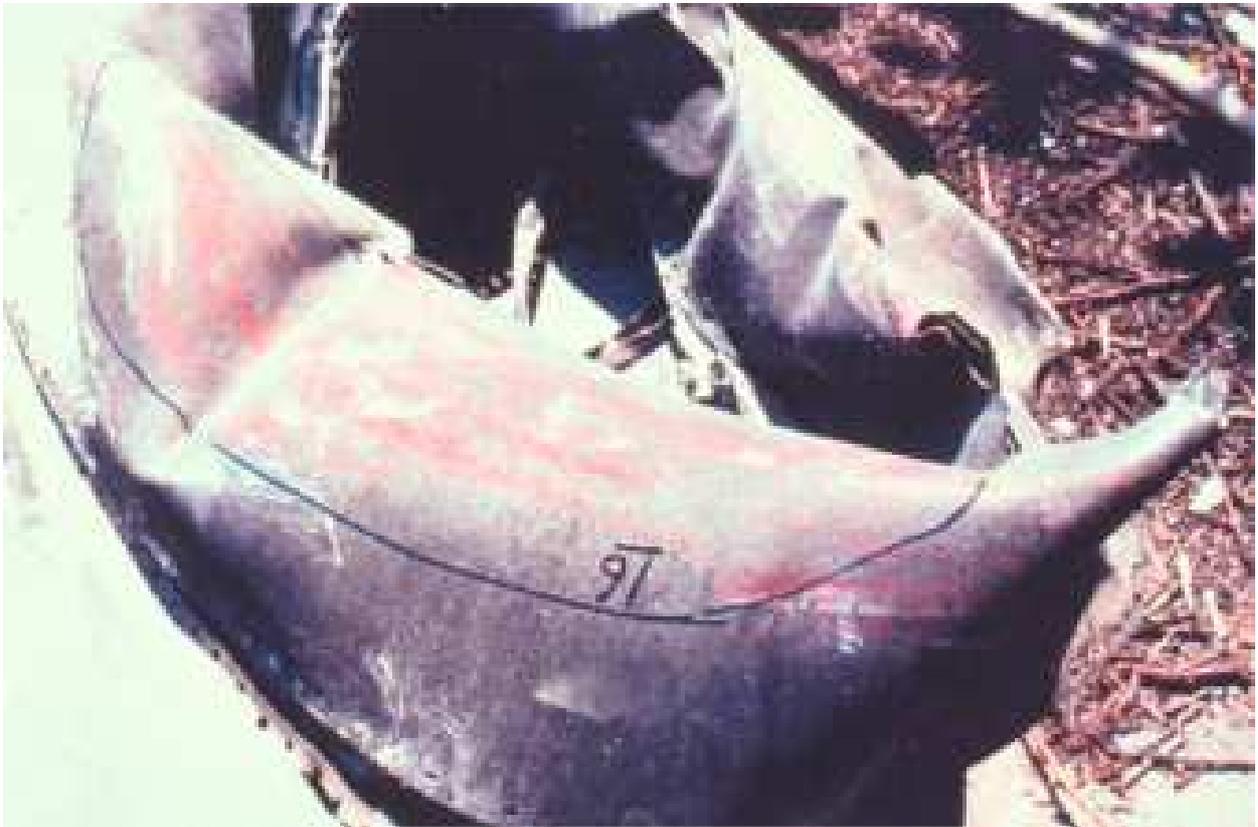
- Si notavano segni di vernice rossa e bianca sulla presa d'aria del motore sinistro (il rosso era già stato confermato come appartenente alla stessa vernice del lato della fusoliera, lungo la linea dei finestrini), ma niente di simile si notava sulla presa d'aria del motore destro.

Presa d'aria del motore sinistro

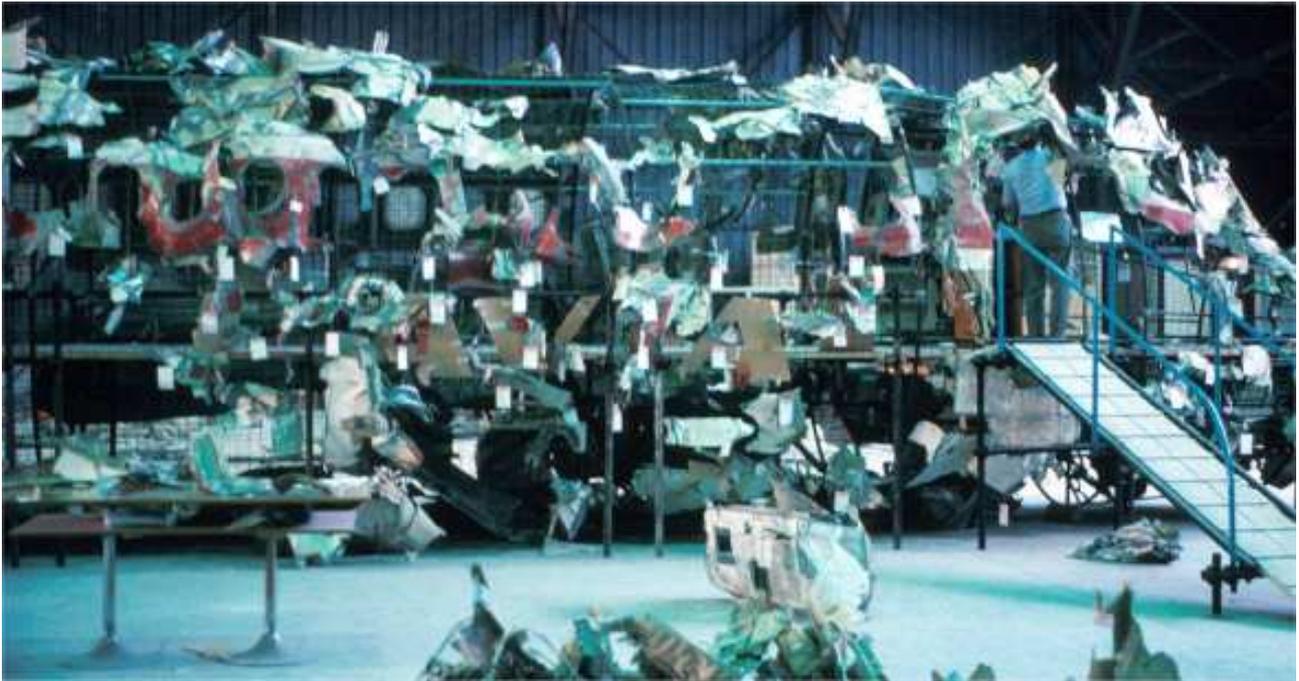
La deformazione del rivestimento della fusoliera era estremamente forte nella parte anteriore e diminuiva gradualmente verso la zona posteriore. In linea con la mancanza di danneggiamento alle ordinate centrali notate in precedenza, il danno era inesistente nella zona centrale. Fino a questo momento, nessuna parte posteriore della fusoliera, al di sopra del livello del pavimento, era stata recuperata.

Fusoliera anteriore – lato destro

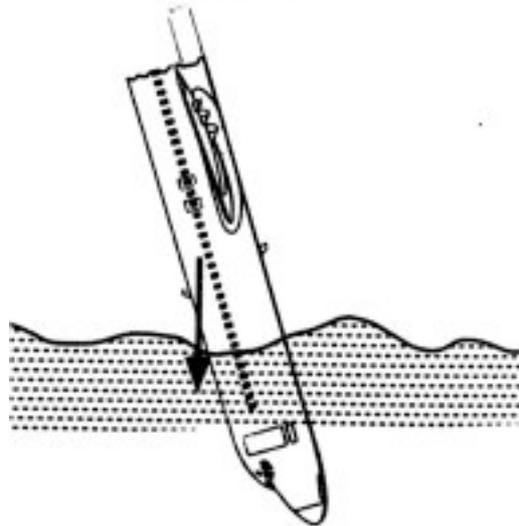
La deformazione della parte anteriore della fusoliera, dei finestrini della cabina di pilotaggio, e dell'ala destra, mostravano chiaramente che queste parti erano entrate in acqua a forte velocità, quasi verticalmente, col bordo d'attacco dell'ala parallelo alla superficie e la fusoliera appena oltre la verticale.

Probabile assetto al contatto con l'acqua

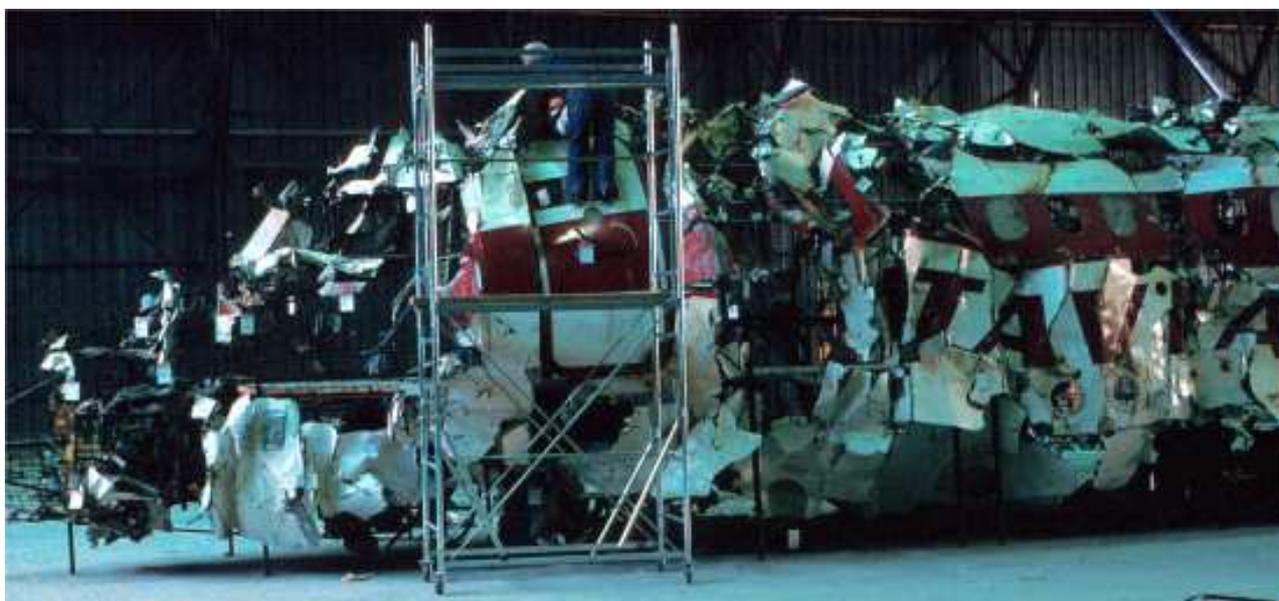
Minori deformazioni della parte anteriore sinistra della fusoliera  
Notare il forte piegamento verso l'interno del supporto parabrezza

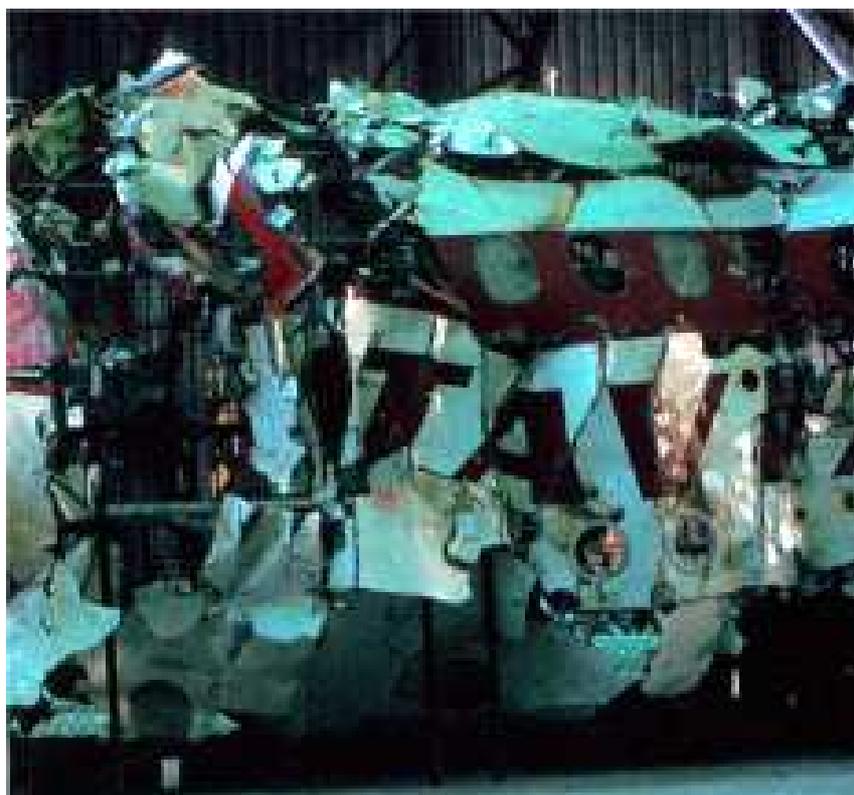
Forte deformazione all'indietro della cornice rigida della porta, lato sinistro

Da notare che vari siti web mostrano una foto simile a questa, affermando che esiste un grande foro dietro la porta, attraverso il quale sarebbe passato il missile. In effetti non si tratta affatto di un foro, come si può vedere dal diagramma che segue che mostra i pezzi di rivestimento come se fossero stati distesi (raddrizzati) e riportati alla forma originale.

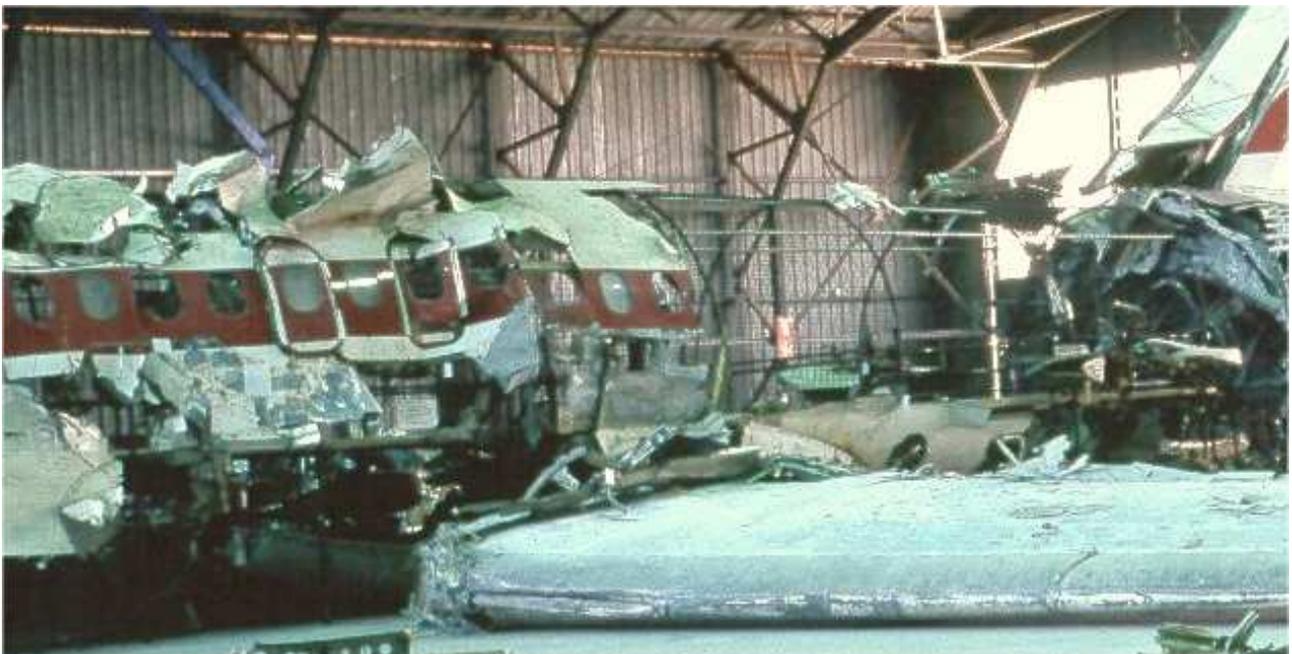
Nessun pezzo del lato anteriore sinistro della fusoliera avanti al bordo d'uscita dell'ala, mostrava segno di essere entrato in contatto con la presa d'aria del motore sinistro, **quindi, la sezione che era entrata in contatto doveva necessariamente provenire da una posizione immediatamente avanti al motore stesso.**

Nessun segno di contatto con cappottatura motore sinistro

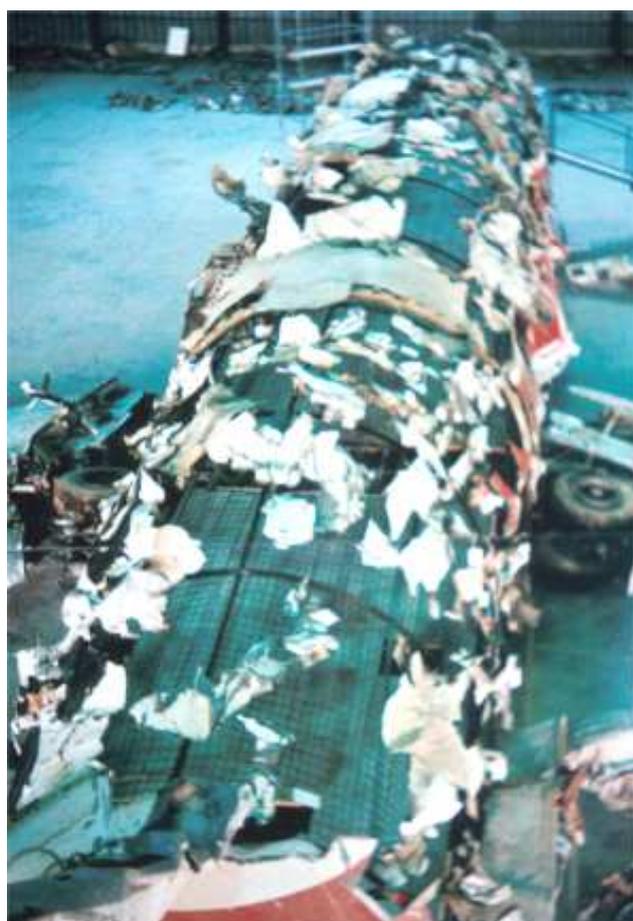
Alcuni pezzi, fu più tardi scoperto, erano stati correttamente identificati e marcati dai tecnici dell'Alitalia, ma erano stati erroneamente posizionati. Ciò nondimeno occorsero diverse ore di studio approfondito per scoprire da dove altri pezzi effettivamente provenivano e dimostrare che essi, in realtà, appartenevano tutti alla fusoliera anteriore.

Fusoliera posteriore con errati posizionamenti

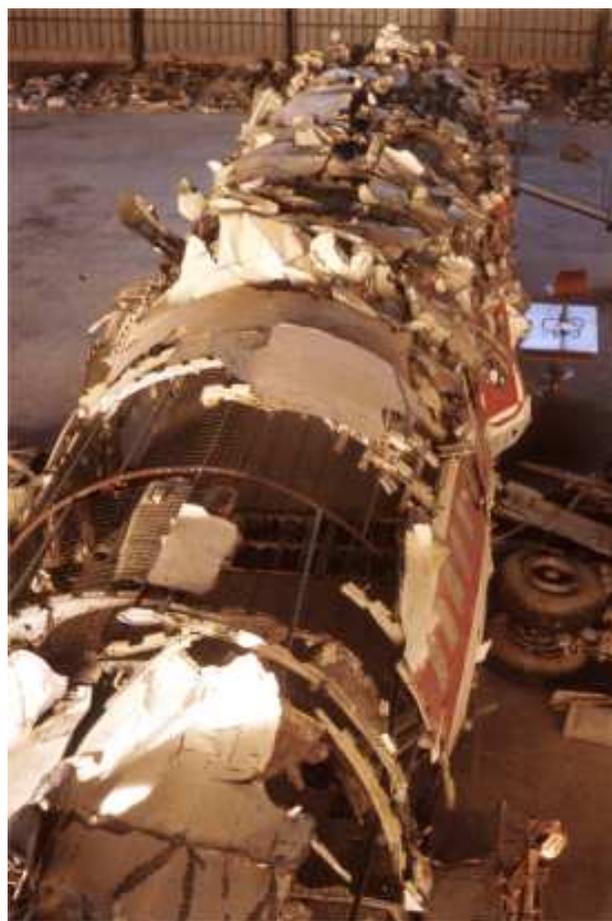
Fusoliera posteriore dopo riposizionamento corretto

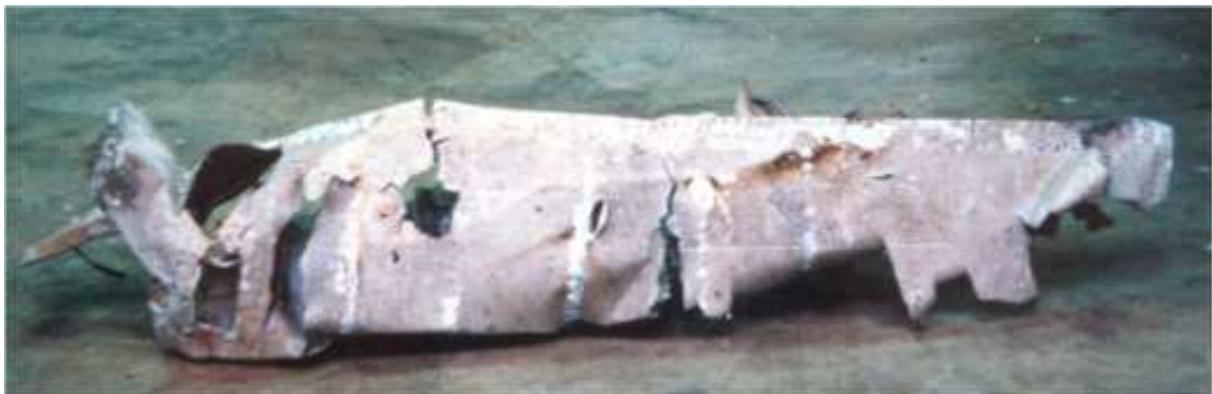
Mentre la carenatura del motore sinistro non recava alcun danno significativo a parte qualche segno rosso sulla presa d'aria, la carenatura del motore destro presentava una notevole quantità di tacche, tagli, fori, graffi e segni di vernice sul lato sinistro, che è il lato adiacente il fianco della fusoliera, e quindi la parete della toilette.

Parte della carenatura motore destro

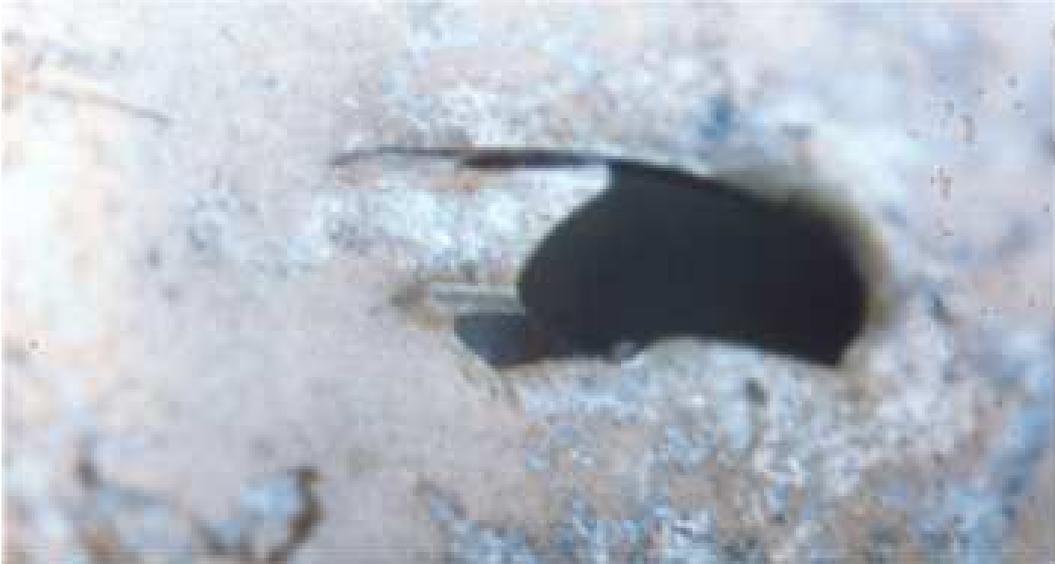
Un punto di ammaccatura e penetrazione nella carenatura del motore destro

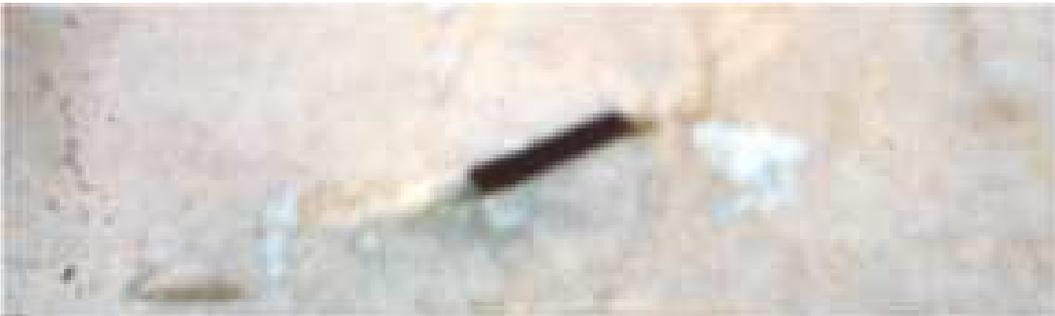
Vista esterna di una penetrazione nella carenatura destra

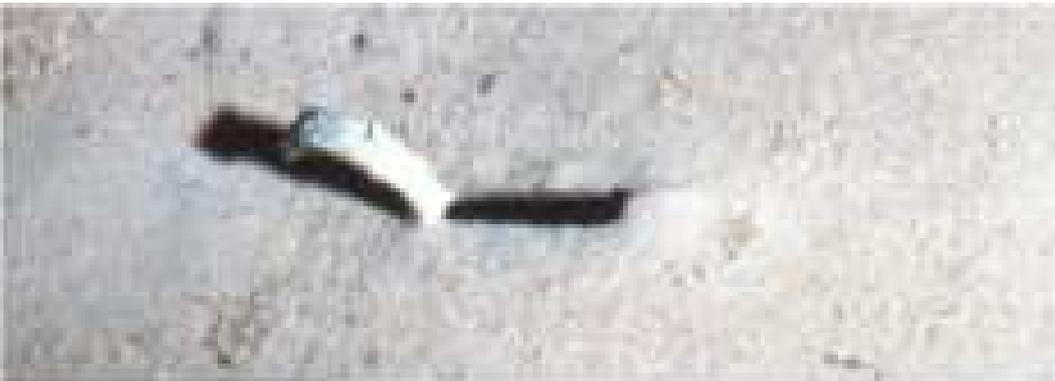
Vista interna della stessa penetrazione

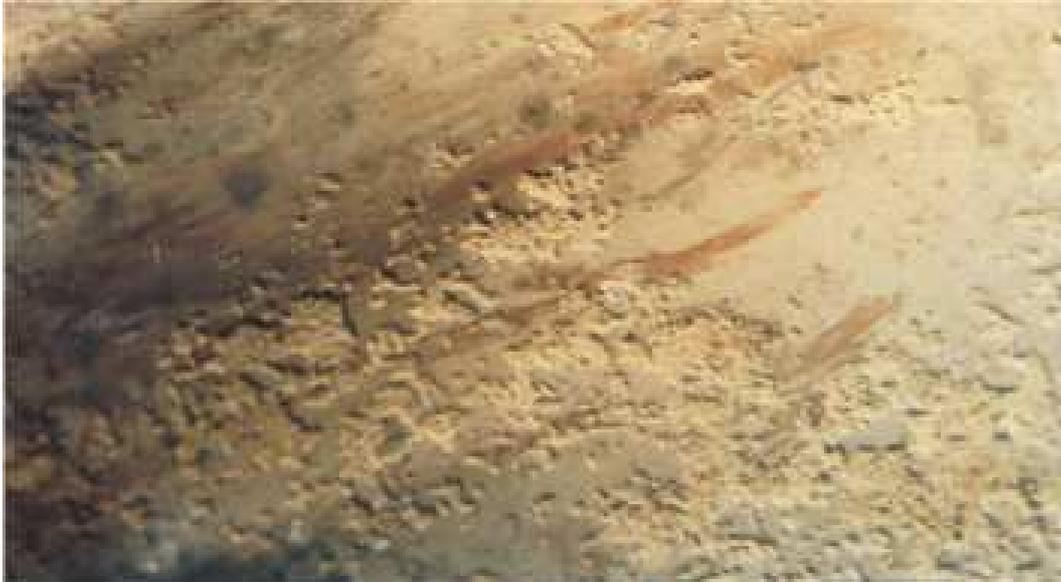
Segni di vernice rossa in una concavità o rientranza nella carenatura motore destro

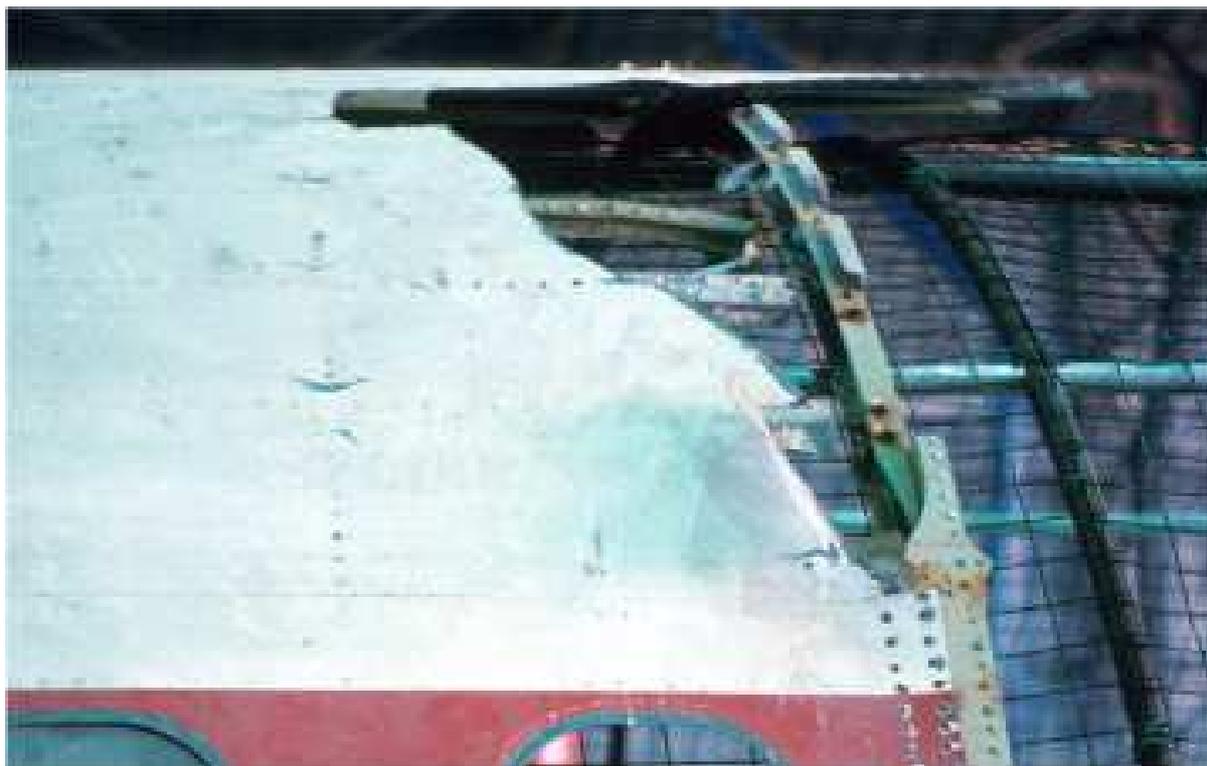
Poco prima che la parte superiore-posteriore della fusoliera fosse alterata, il pannello posteriore di fondo del lato sinistro del rivestimento, AZ435, dalla stazione 630 alla 660, al correntino 6, fu trovato graffiato lateralmente, accanto a 22 fori di rivetti, a una distanza compresa tra 80 e 30 millimetri.

Rivestimento con graffiature nella parte superiore della foto

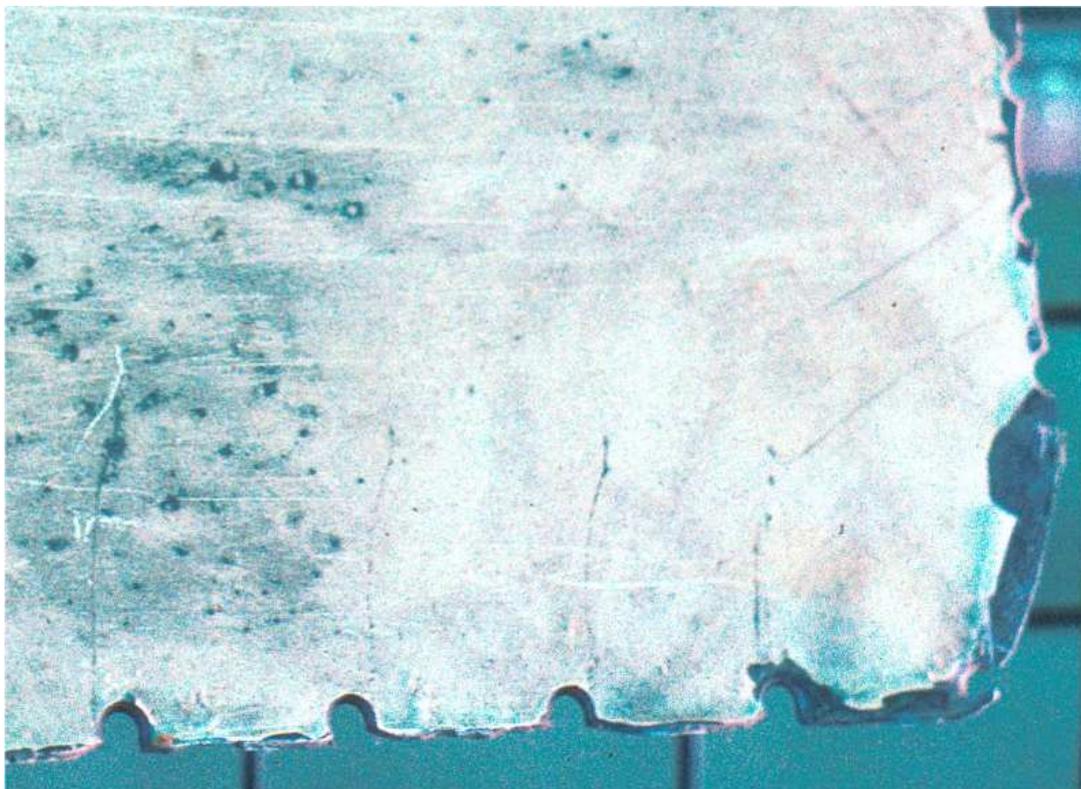
Si ritiene che un movimento a questa velocità può essere causato soltanto da una sovrappressione interna. Ne consegue che questo è stato uno dei primi pezzi a staccarsi dal velivolo, probabilmente in coincidenza con la perdita della maggior parte del rivestimento superiore (che non è stato recuperato).

Graffiature diagonali sul dietro del pannello

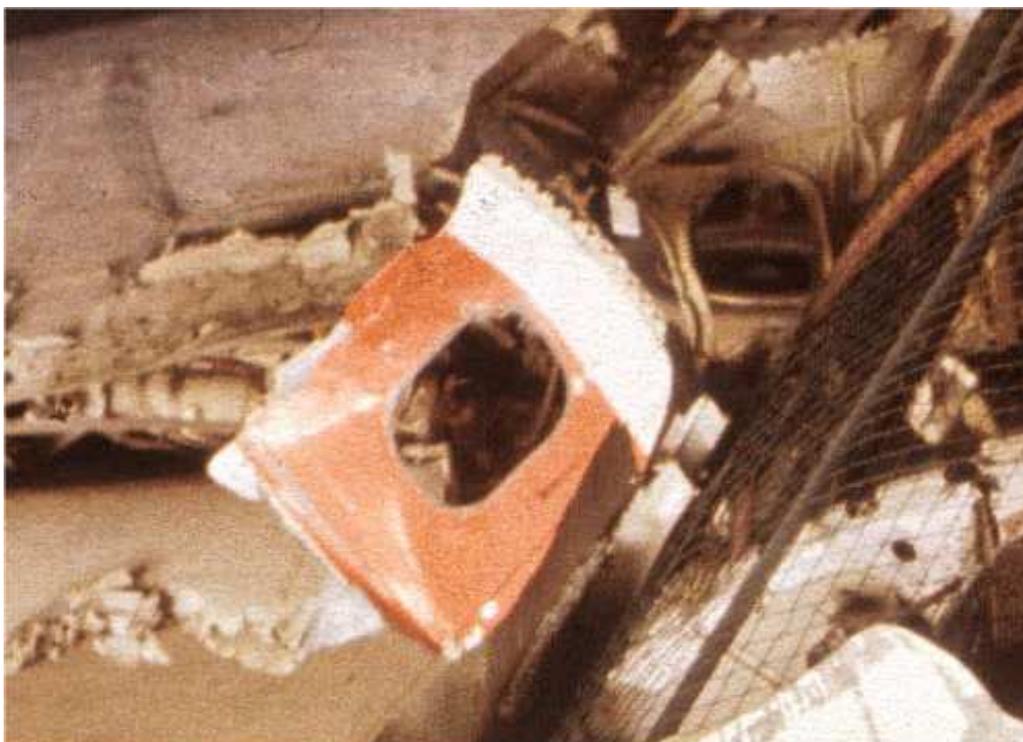
Come era stato previsto, gran parte di quest'area è stata rinvenuta nelle Zone F ed E, ma molto rimane ancora in fondo al mare. La maggior parte mostrava piccoli danni, con solo pezzi più piccoli e più violentemente strappati provenienti dai dintorni della toilette. Come previsto, il recupero di AZ523 e 522 confermarono che era stata la lamiera e la sezione del finestrino immediatamente avanti al motore sinistro che ne avevano colpito la presa d'aria. Queste parti mostravano un'impronta ricurva, lasciata dalla presa d'aria, che dimostrava come esse si fossero piegate verso il basso come un unico pezzo, e si fossero spezzate in due solo dopo l'urto con la presa d'aria stessa.

Rivestimento lato sinistro che mostra contatto con presa d'aria motore

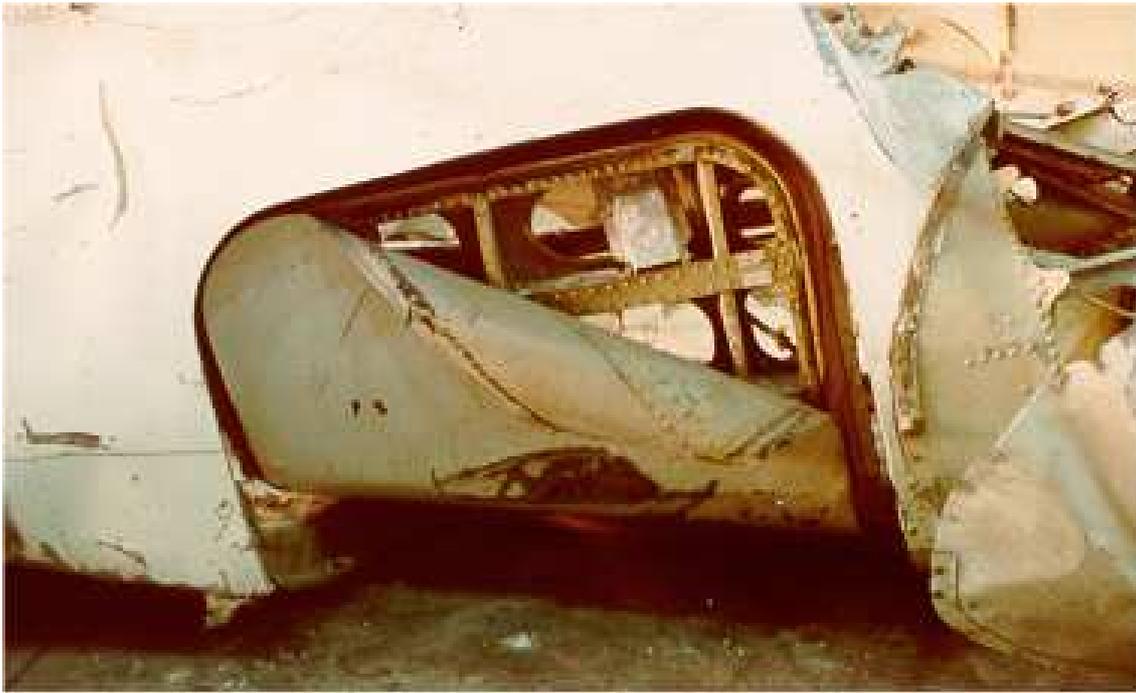
Il danneggiamento di quest'area è del tutto coerente con un'esplosione nelle vicinanze. La corrispondenza tra la deformazione della porta bagagliaio posteriore e quella della sua cornice, fa pensare che la porta fosse chiusa al momento dell'impatto con l'acqua, e che si sia spostata verso l'avanti come effetto dell'impatto. L'arrotolamento verso l'indietro del rivestimento della porta bagagliaio, è stato molto probabilmente causato da una sovrappressione nel compartimento bagagli.

Porta bagagliaio posteriore

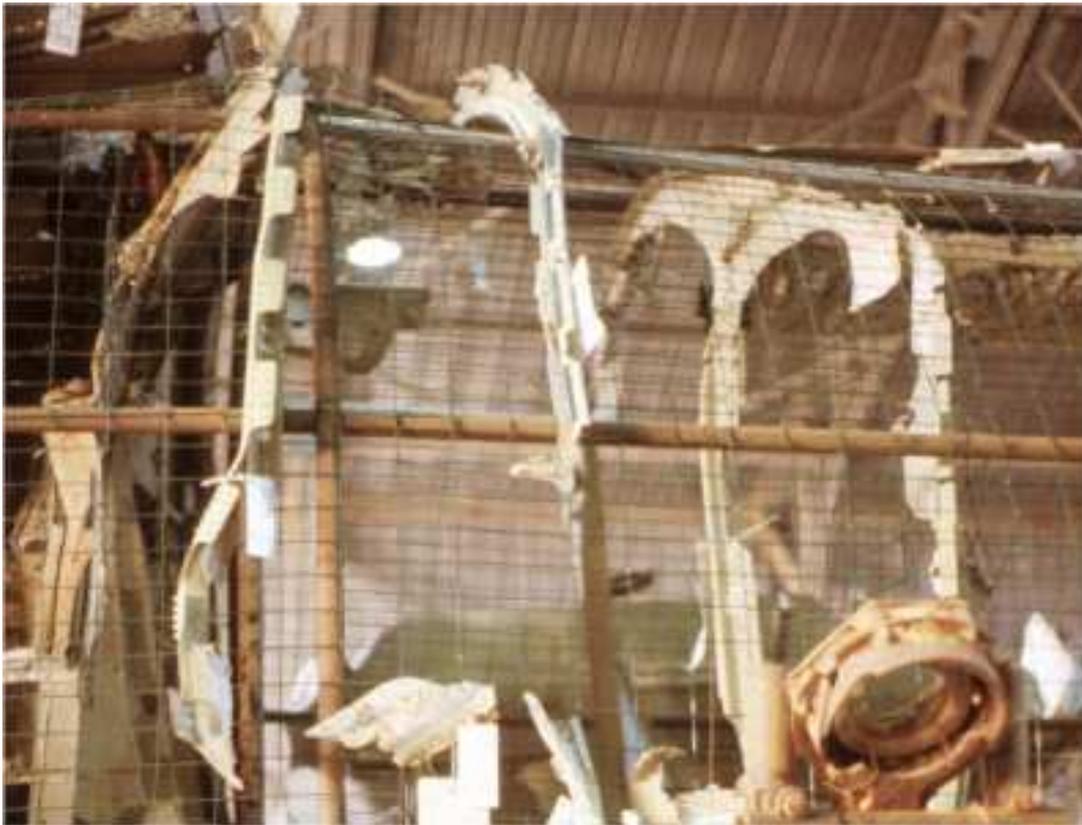
- La perdita della paratia posteriore di pressurizzazione al di sopra del livello del pavimento dietro la toilette, nonché il danneggiamento della faccia anteriore del condotto dietro di essa;
- La deformazione verso l'esterno e verso l'avanti della ordinata di fusoliera AZ528 (F9) e la rottura della struttura di sostegno anteriore del motore, alla stazione 786;

Deformazione delle ordinate adiacenti il motore destro

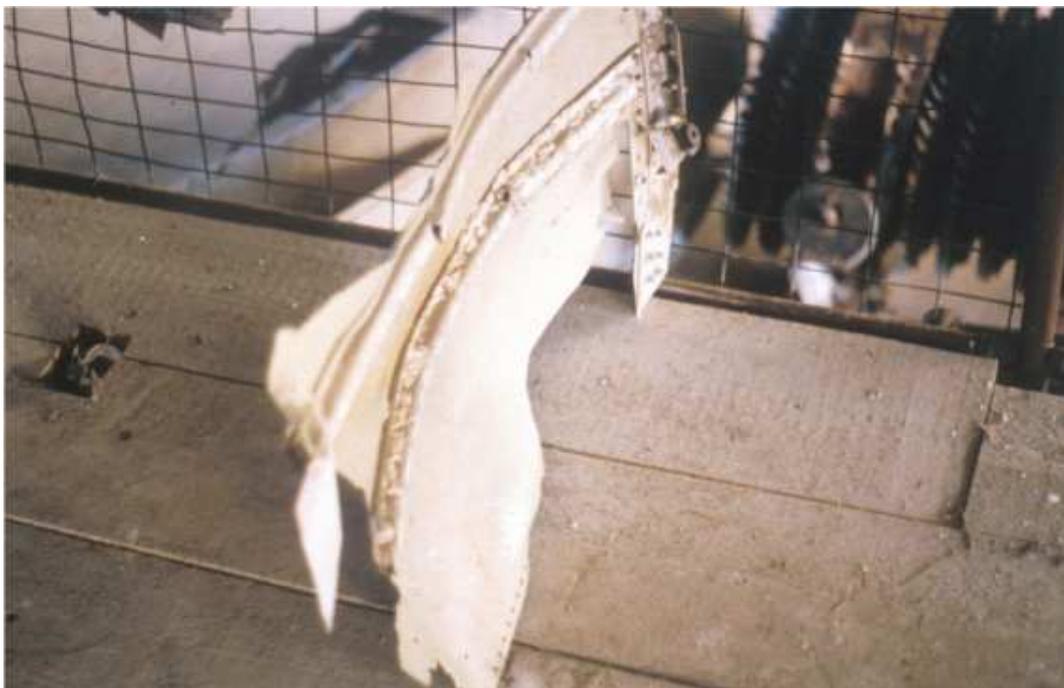
Rigonfiamento in avanti della paratia anteriore della toilette

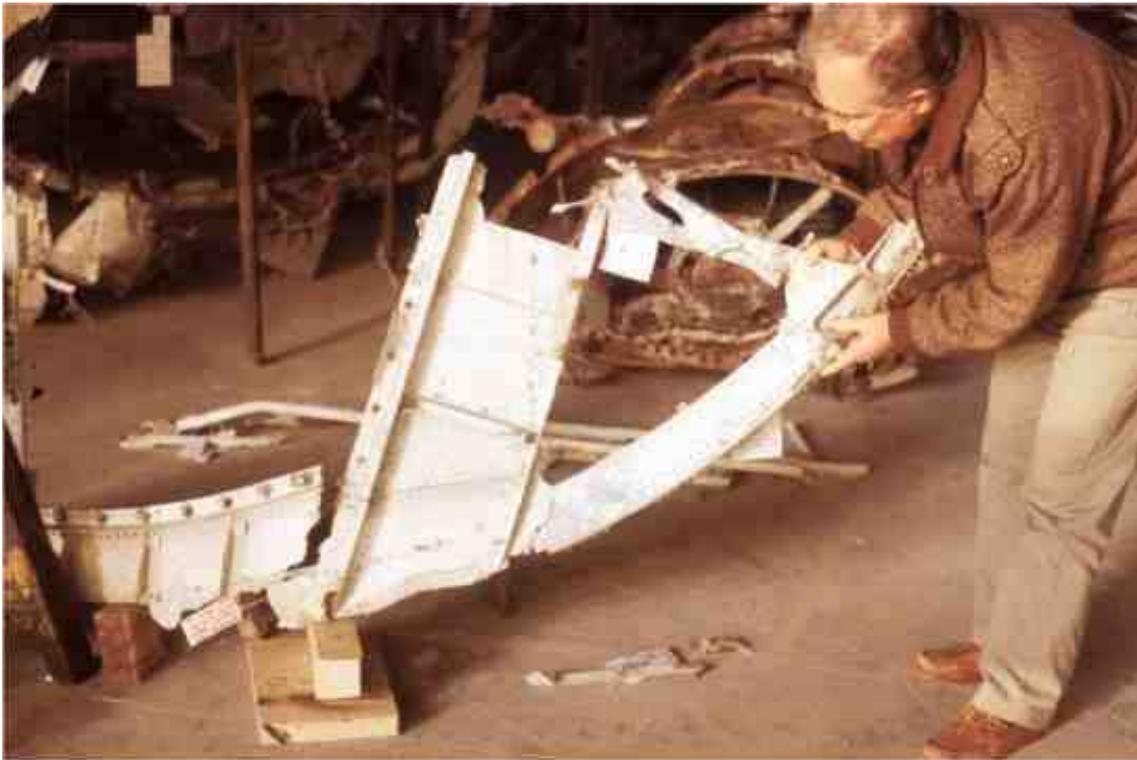
- Il ripiegamento verso il basso e la notevole deformazione della trave del pavimento AZ539 (F44) alla stazione 817;

Struttura sottostante la toilette

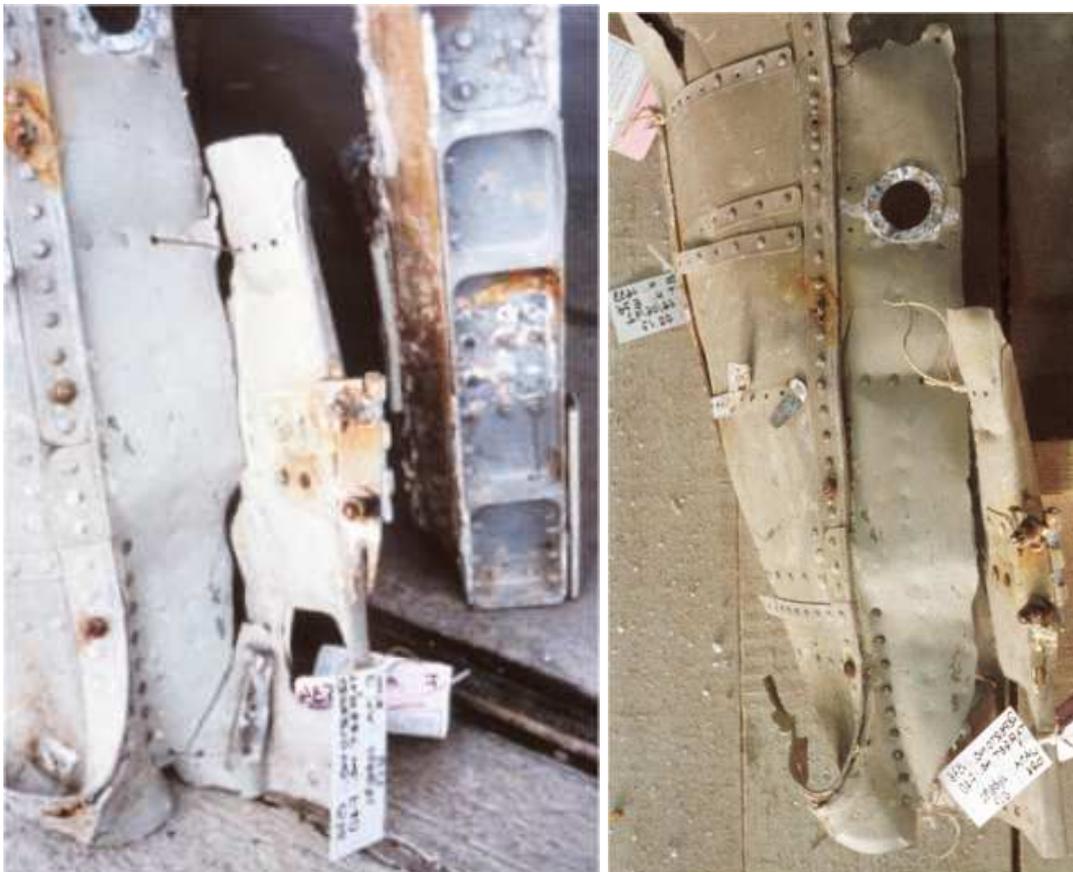
- Il ripiegamento al livello del pavimento e il generale rigonfiamento della parte bassa della paratia AZ495 (E163) alla stazione 786, nonché del diaframma della porta centrale AZ497 (E76) e del montante AZ534 (F40) alla stazione 817;

Impronte sulla cornice della porta ventrale

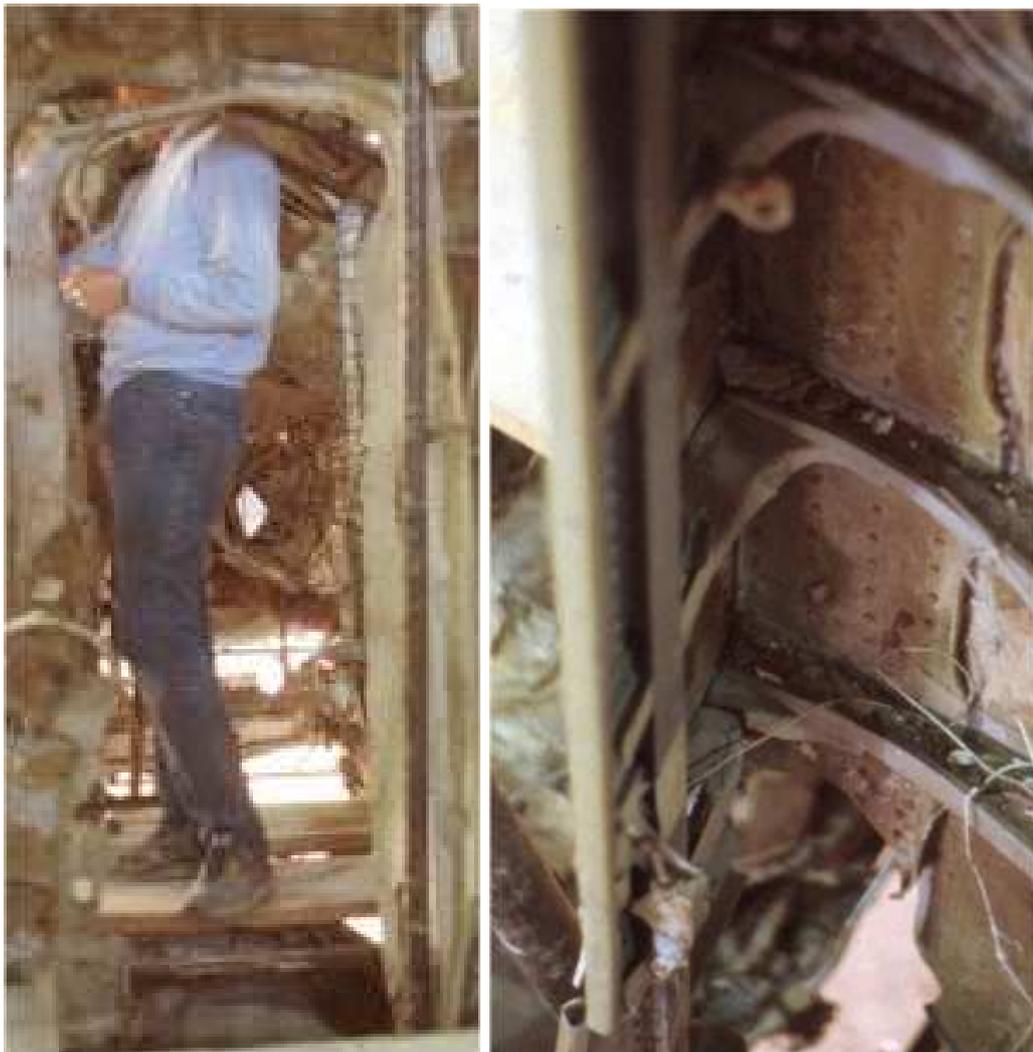
- La lacerazione verso il basso e trasversale verso sinistra dell'intero telaio della porta, e la piegatura verso l'alto dell'ordinata e del rivestimento del tetto alla stazione 817;

Deformazione del telaio della porta ventrale

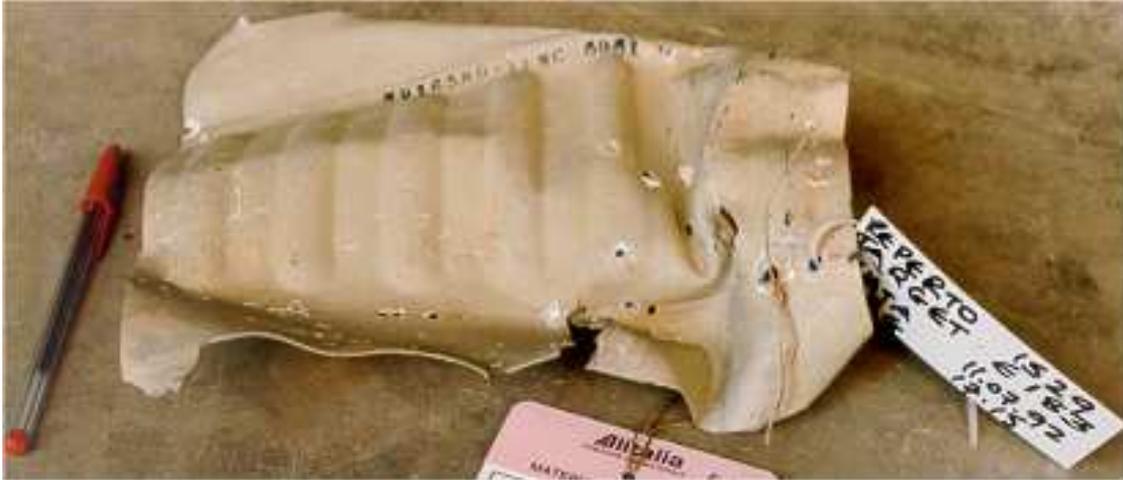
Inoltre, lo schiacciamento del contenitore di fazzoletti di carta, AZ511 (E183) sulla parete della toilette,

Il contenitore di fazzoletti squarciato visto dal lato posteriore esterno

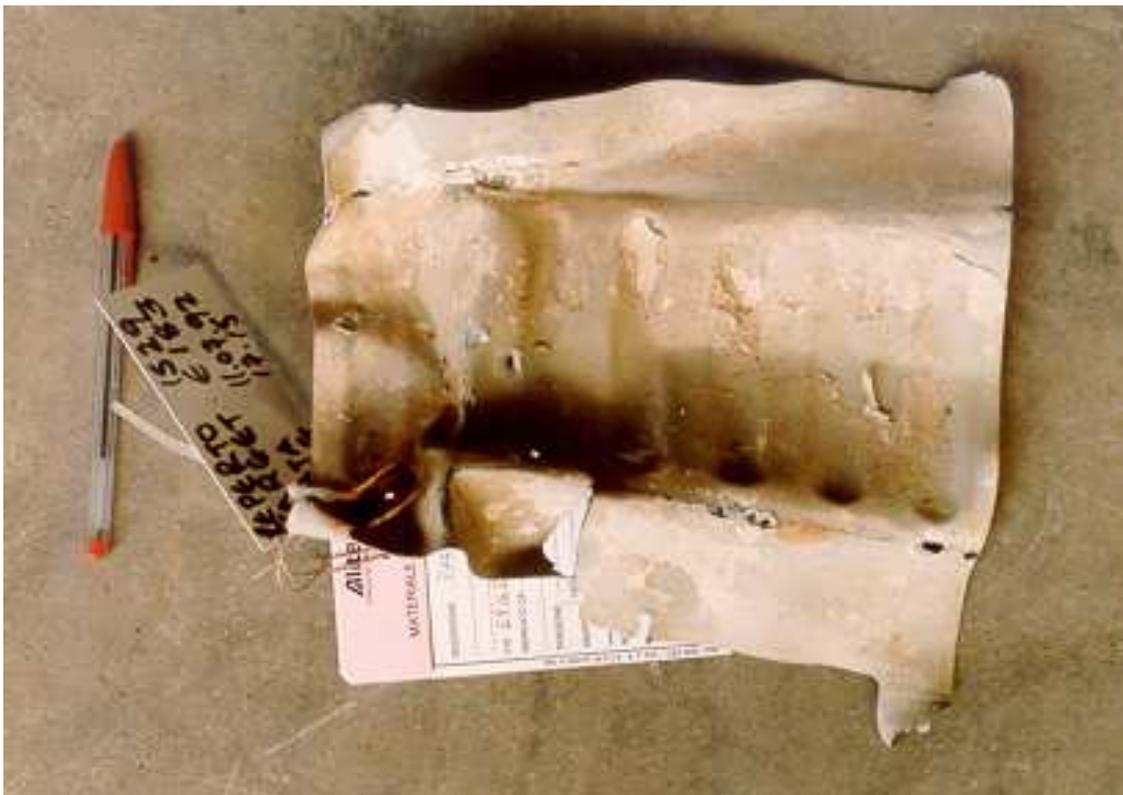
Il contenitore fazzoletti squarciato visto dal lato interno alla toilette

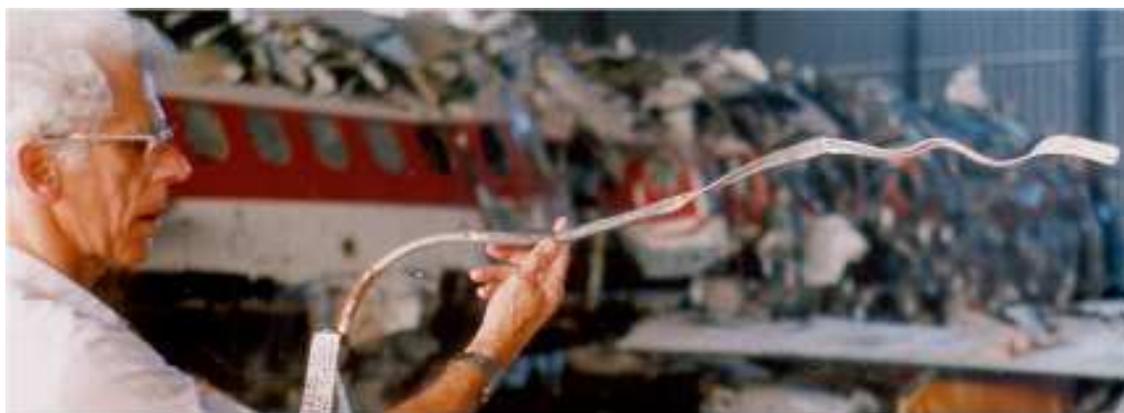
nonché lo schiacciamento del tubo del liquido di risciacquo AZ453 (E12) dietro il serbatoio rifiuti,

Tubo spray proveniente dal serbatoio rifiuti

fanno pensare che una esplosione sia avvenuta in quest'area, probabilmente dentro o appena sopra il serbatoio, o da qualche parte dietro la toilette, vicino al rivestimento di fusoliera e alla paratia di pressurizzazione posteriore.

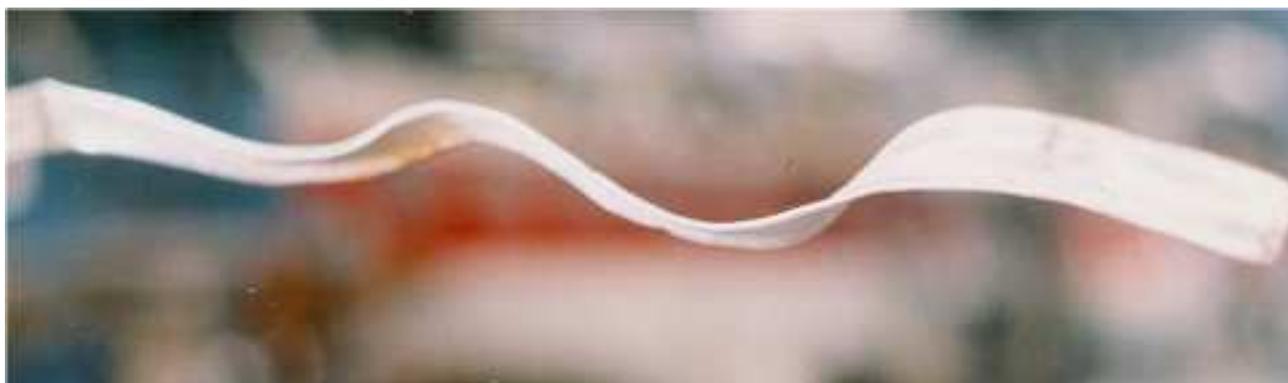
Vista ravvicinata di una parte schiacciata del tubo

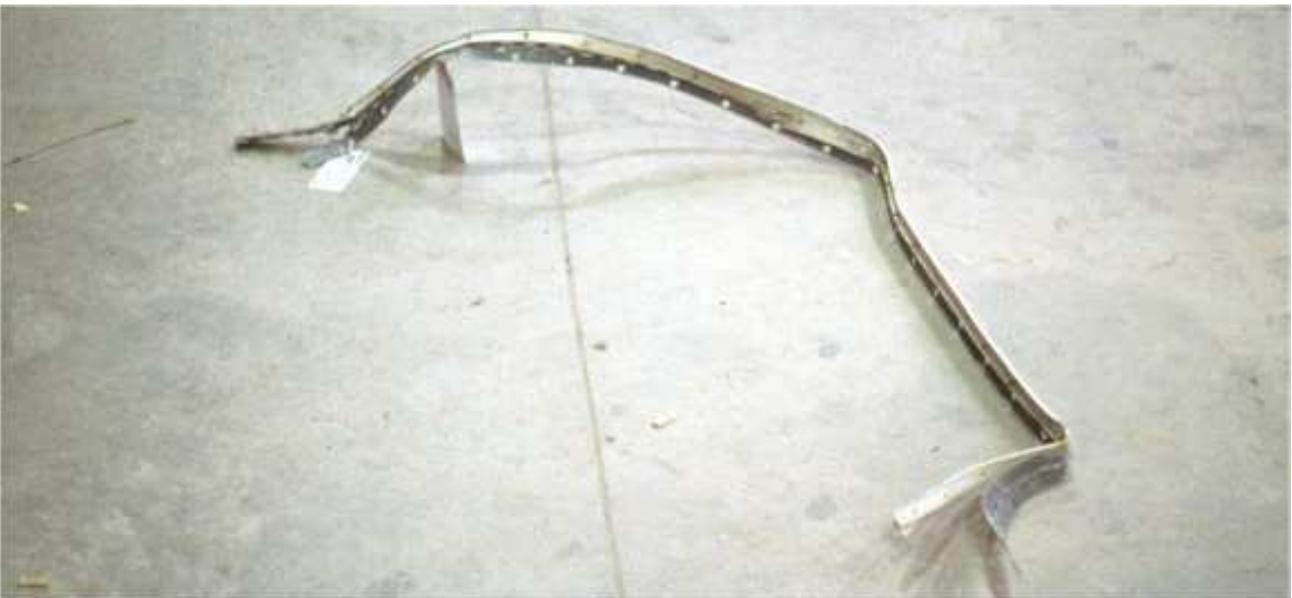
Cerniera della porta toilette – aperta a 180° e pie gata

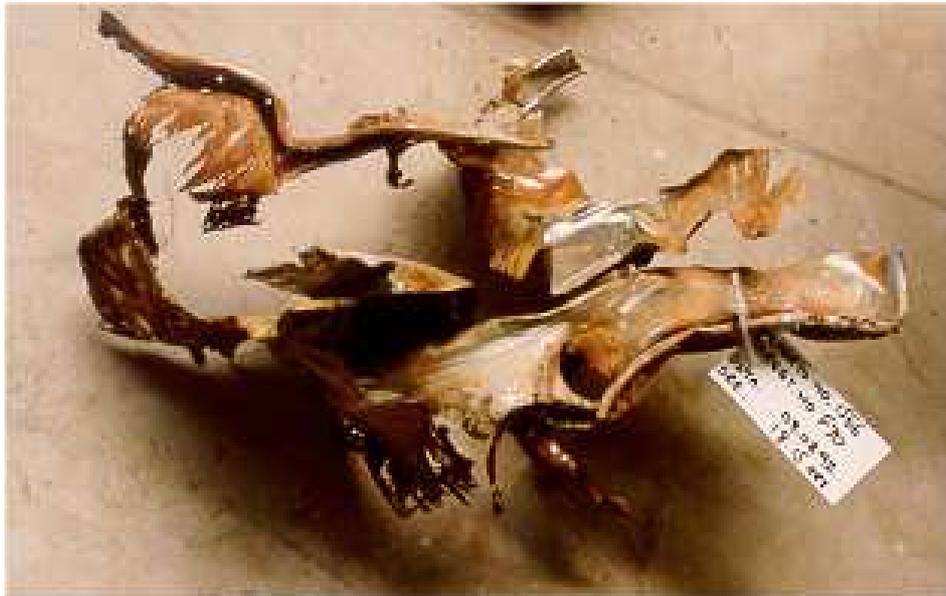
Il lavabo, con corrosione e deformazioni
