**Storia di un caso relativo  
all'analisi di un relitto**

**Lezioni tratte dall'indagine sull'incidente aereo  
di Ustica**

**A. Frank Taylor**

**Università di Cranfield** – attualmente membro docente esterno

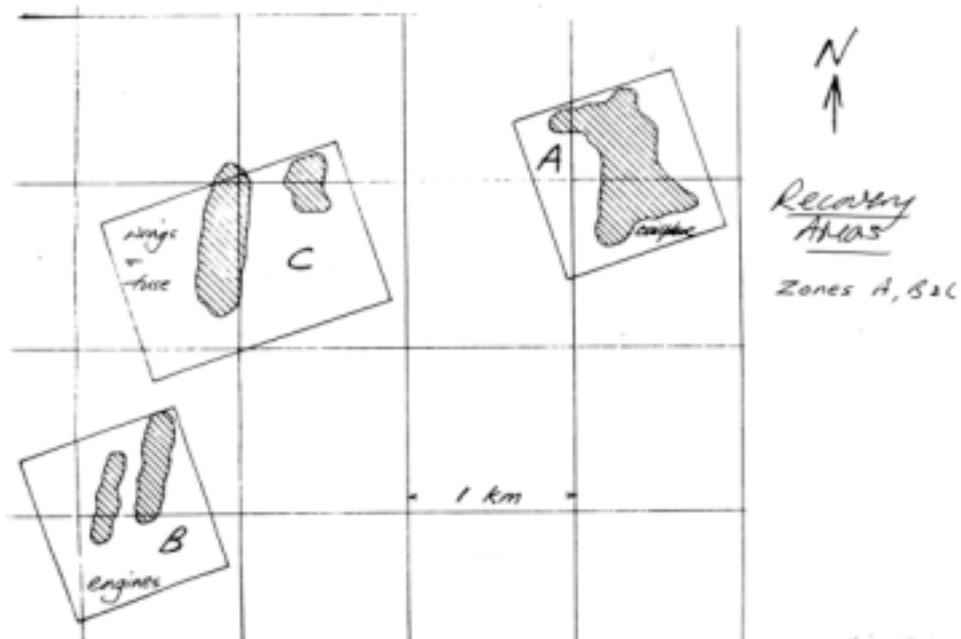
- Le posizioni relative dei motori, delle parti di fusoliera e delle ali, del cono di coda e dei piani di coda, recuperate rispettivamente dalle Zone B, C ed A, non solo corrispondevano alla posizione del relitto prevista per il caso di rottura in volo, ma fornivano anche la posizione approssimata in cui tale rottura si era verificata.

• Le tre zone di recupero

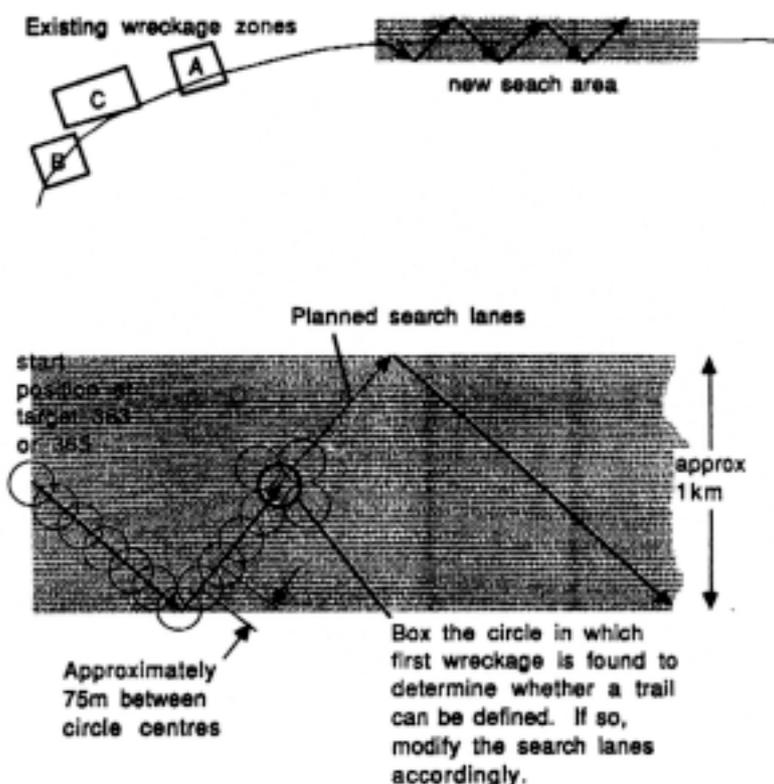
Utilizzando un programma di analisi della traiettoria sviluppato a Cranfield<sup>1</sup> e usato durante l'indagine sull'incidente al B747 di Lockerbie<sup>2</sup>, conoscendo la posizione approssimata, quota e velocità del velivolo e del vento in quel momento, era possibile prevedere la dispersione e l'estensione della scia dei rottami. Poiché il DC9 stava volando all'incirca per prua Sud, a circa 24.000 ft, e c'era in quota un forte vento da Ovest che ruotava da Nord-Ovest a livello del mare, la scia sottovento doveva essere lunga e evidente.

Nuova area di recupero proposta

Questa informazione fu presentata ai membri della Commissione in una delle prime riunioni, ma fu inizialmente ignorata preferendo continuare il recupero di altre parti del relitto dalle aree già localizzate dalla Commissione Blasi. Poiché è praticamente indiscutibile che i primi pezzi a separarsi dal velivolo sono anche quelli che, più verosimilmente, indicano la ragione della rottura, i membri non Italiani continuavano ad insistere perché le operazioni di ricerca e recupero fossero spostate là dove fosse più probabile il ritrovamento di tali primi pezzi.

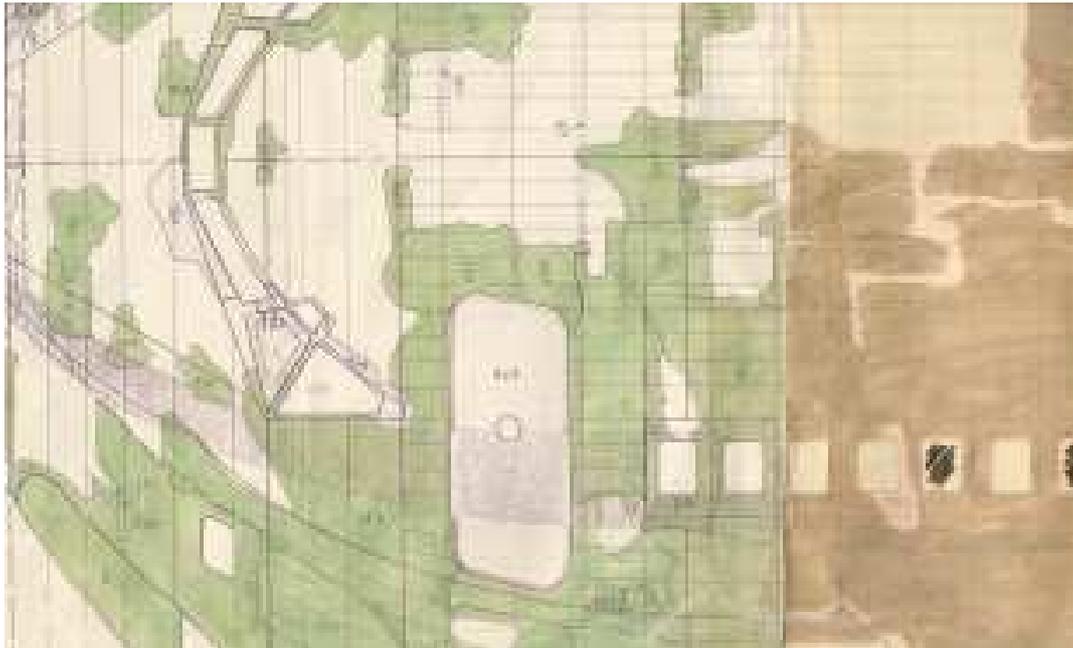
Da notare che vari siti web mostrano una foto simile a questa, affermando che esiste un grande foro dietro la porta, attraverso il quale sarebbe passato il missile. In effetti non si tratta affatto di un foro, come si può vedere dal diagramma che segue che mostra i pezzi di rivestimento come se fossero stati distesi (raddrizzati) e riportati alla forma originale.

Diagramma del rivestimento eseguito durante la ricostruzione

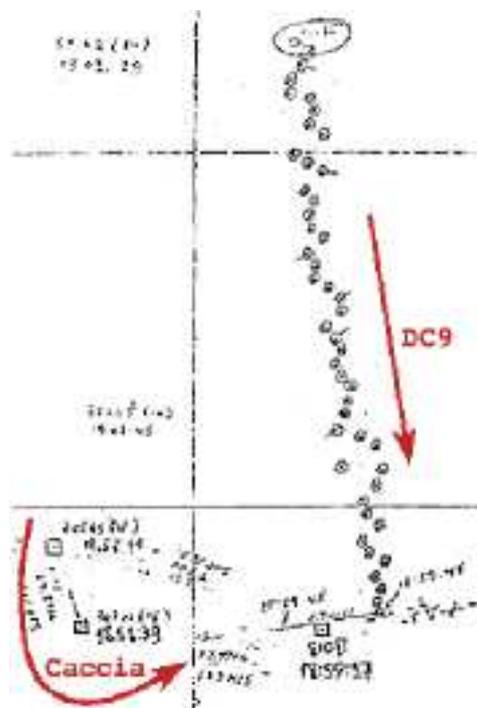
Questi erano stati interpretati come tracce di un velivolo da caccia che volava dapprima parallelamente, e poi convergendo sul DC9. Diverse persone esperte in tecniche di attacco missilistiche, avevano studiato in considerevole profondità questa teoria, e sostenevano con forza che tali tracce indicavano la presenza di un altro aeromobile e, in effetti, il caso presentato dal programma Panorama appariva convincente.

La traccia radar

In questo contesto si calcolò che la probabilità che le tracce fossero delle false eco era di circa  $10^{-5}$ , cioè una su centomila, il che fa pensare che le affermazioni precedenti fossero esatte e che le tracce provenissero effettivamente da aeromobili!

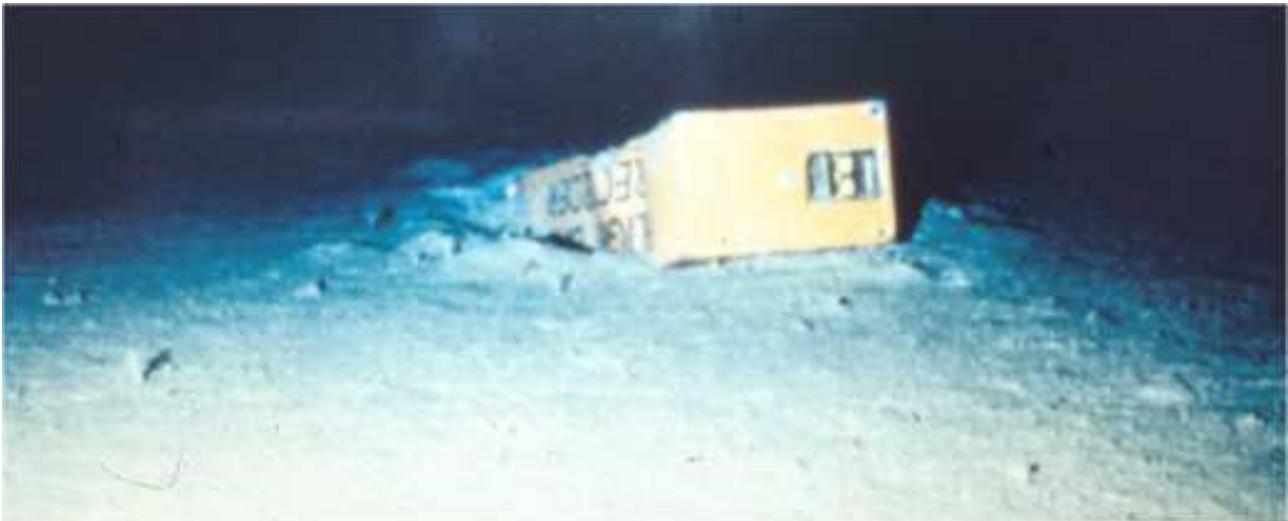
Il Registratore Dati di Volo sul fondo marino dopo 12 anni

Il FDR era un vecchio tipo a "graffiatura" su nastro metallico e confermò solamente che il percorso dell'aereo era quello già dedotto dai tracciati radar. Non conteneva alcuna variazione dei dati fino al momento immediatamente precedente la cessazione di alimentazione.

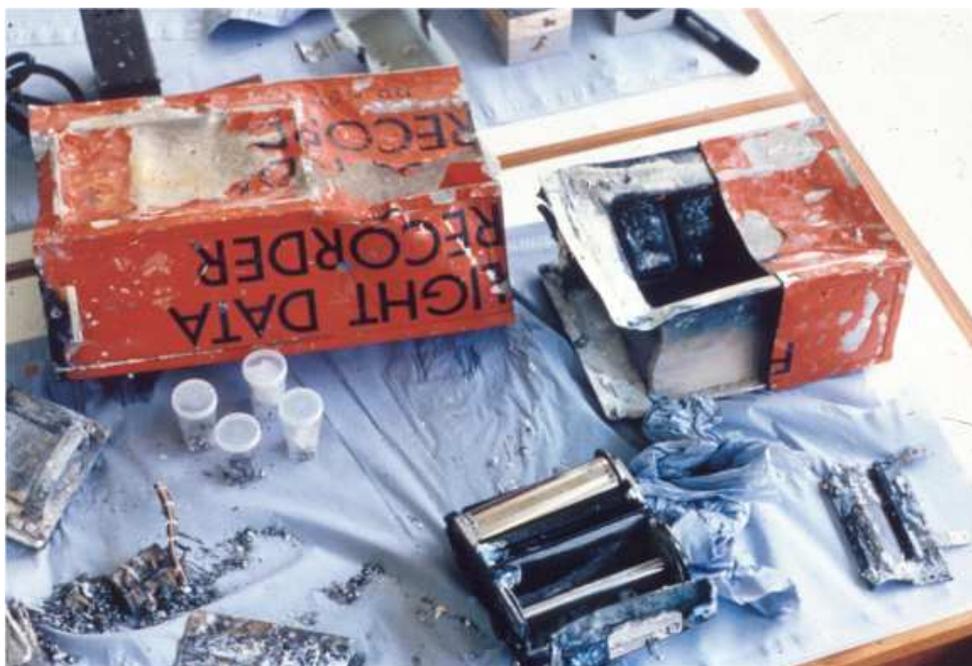
L'FDR presso l'AAIB di Farnborough

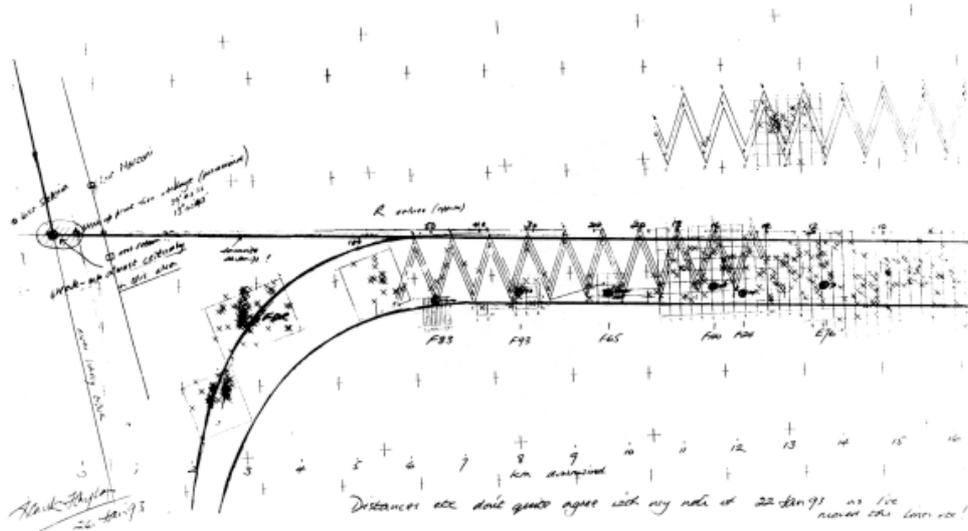
Il relitto del DC9 fu rinvenuto distribuito essenzialmente lungo una strisciata da Ovest a Est, larga circa 1,5 Km e lunga almeno 16 Km. La Commissione Blasi localizzò i rottami nelle Zone A, B e C. La Commissione Priore iniziò il recupero dall'insieme di queste aree, ma in seguito la ricerca fu estesa più sottovento, nella zona E, e infine, nella zona F, situata tra A e B.

Schizzo della strisciata dei rottami

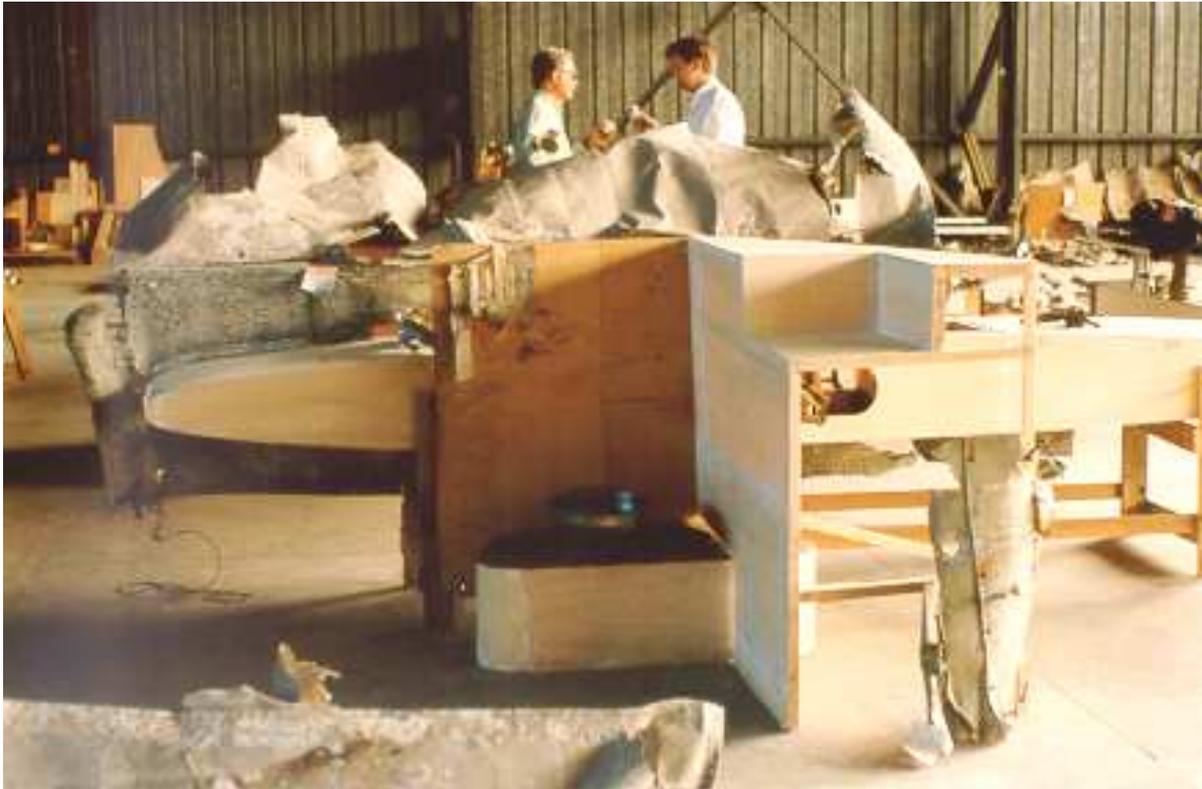
Mentre la carenatura del motore sinistro non recava alcun danno significativo a parte qualche segno rosso sulla presa d'aria, la carenatura del motore destro presentava una notevole quantità di tacche, tagli, fori, graffi e segni di vernice sul lato sinistro, che è il lato adiacente il fianco della fusoliera, e quindi la parete della toilette.

Mock up della toilette posteriore con, dietro, la carenatura del motore  
Notare anche la posizione del porta-carta, di cui al para 3.2.7.

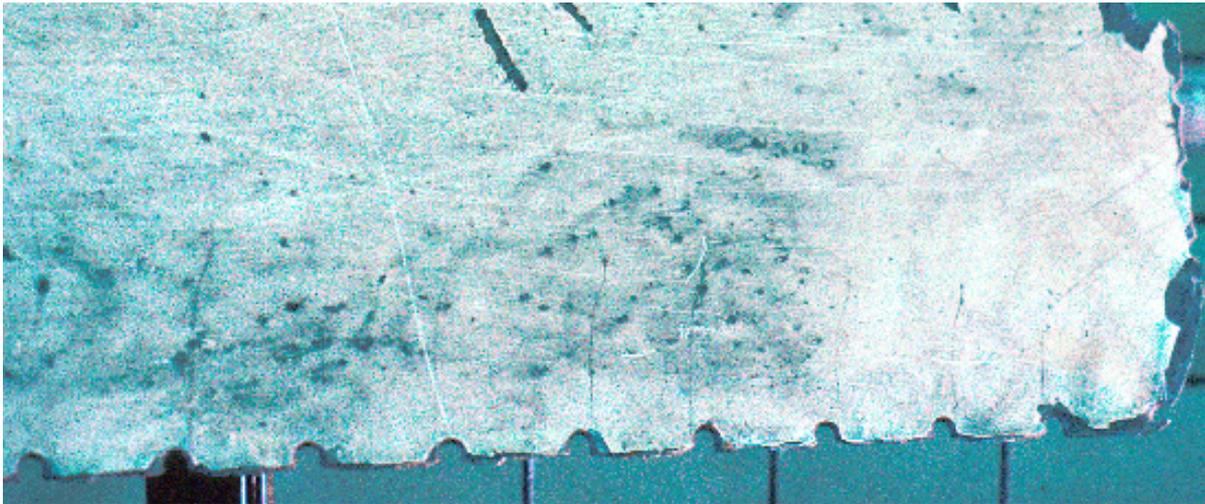
Alcune di queste graffiature continuano verso l'indietro ad un angolo di circa 30° rispetto alla linea centrale del velivolo, verso il bordo posteriore del pannello, alla stazione 660.

Graffiat

ure attraverso la parte superiore della fusoliera centrale

Si ritiene che un movimento a questa velocità può essere causato soltanto da una sovrappressione interna. Ne consegue che questo è stato uno dei primi pezzi a staccarsi dal velivolo, probabilmente in coincidenza con la perdita della maggior parte del rivestimento superiore (che non è stato recuperato).

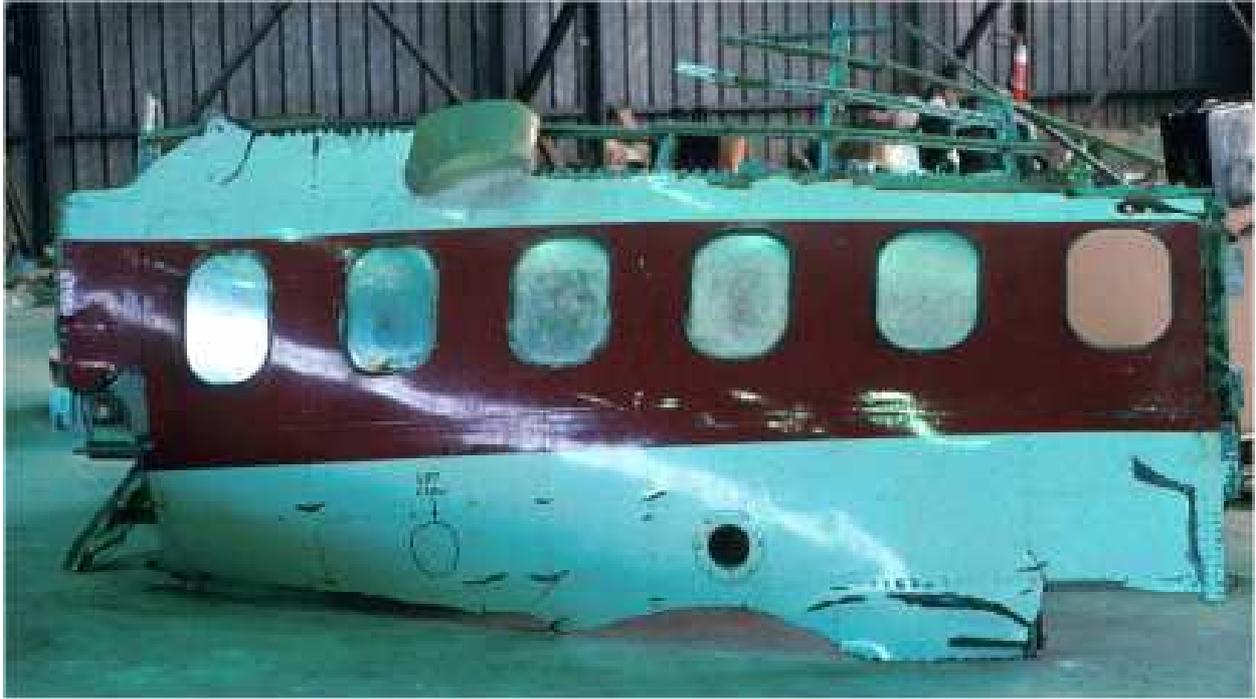
Rivestimento lato destro, immediatamente davanti al motore

***Siccome il pezzo di sinistra si era staccato prima del motore sinistro, se ne dedusse che si sarebbe dovuto rinvenire vicino al lato Nord della strisciata dei rottami. Il fatto che fosse effettivamente ritrovato dove previsto, fu un risultato incoraggiante per il procedere dei recuperi.***

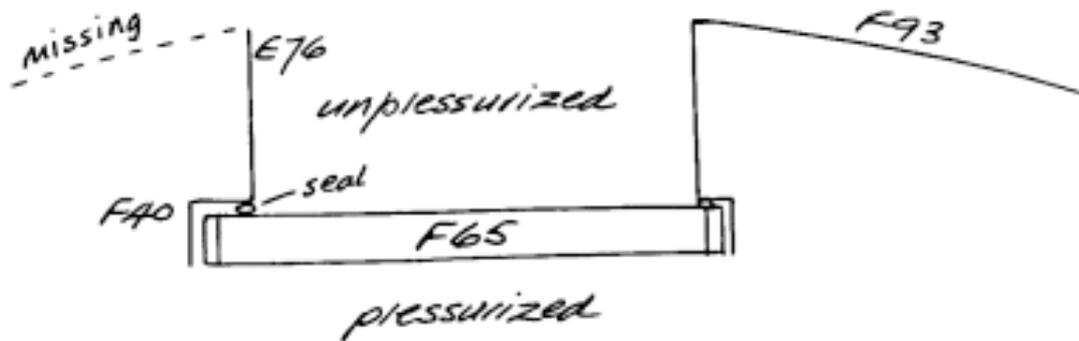
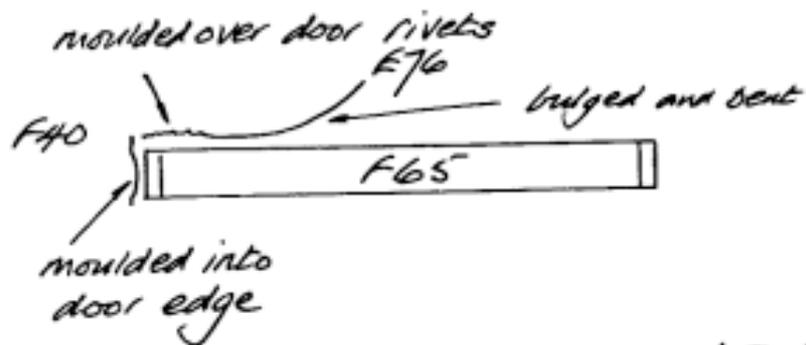
Disegno della porta ventrale e relativo telaio con annotazioni

- La lacerazione verso il basso e trasversale verso sinistra dell'intero telaio della porta, e la piegatura verso l'alto dell'ordinata e del rivestimento del tetto alla stazione 817;

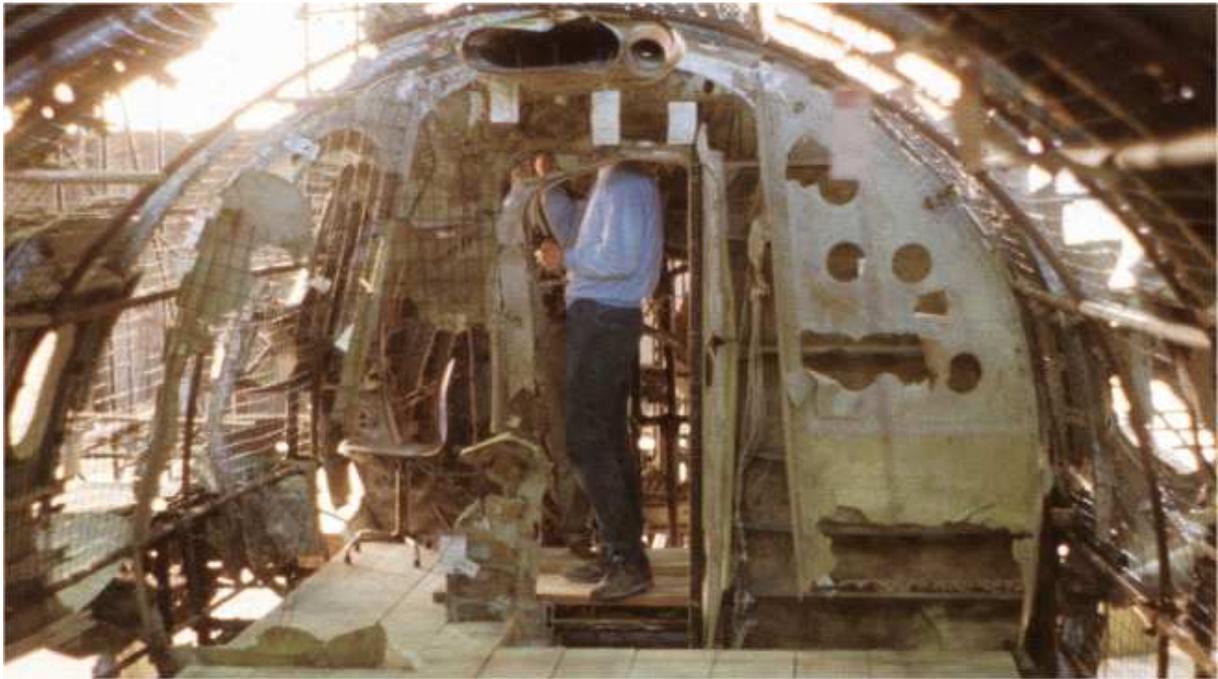
- La perdita della paratia posteriore di pressurizzazione al di sopra del livello del pavimento dietro la toilette, nonché il danneggiamento della faccia anteriore del condotto dietro di essa;
- La deformazione verso l'esterno e verso l'avanti della ordinata di fusoliera AZ528 (F9) e la rottura della struttura di sostegno anteriore del motore, alla stazione 786;

La cabina posteriore con la rete contenente il supporto anteriore del motore

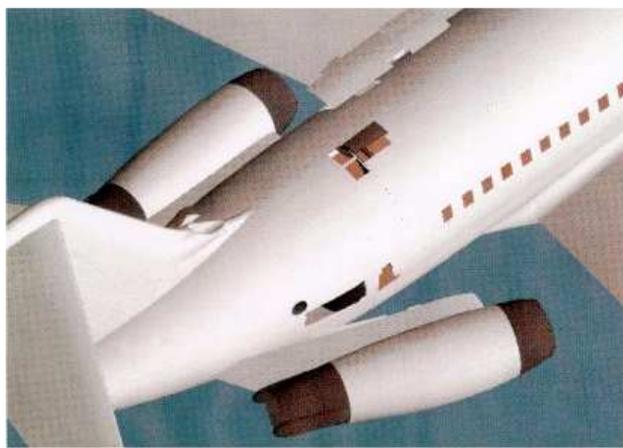
2. Circa 1 secondo dopo l'esplosione  
(distacco motore destro)

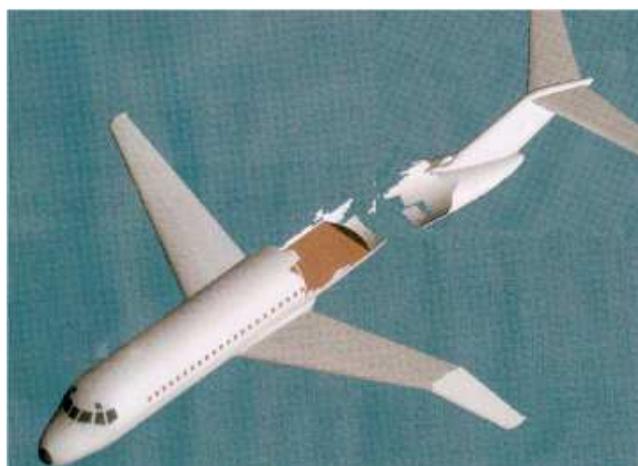
12. L'ultimo dei componenti più grandi a staccarsi fu la linea dei finestrini di destra E77 e, a causa dell'improvviso momento picchiante causato dalla perdita dei piani di coda, la parte esterna dell'ala sinistra.

8. Il momento picchiante provoca la rottura dell'ala verso il basso
